# **FICHA TÉCNICA**

### **TAPETE NOMAD**

MARCA: 3M

**MODELO: 8100**

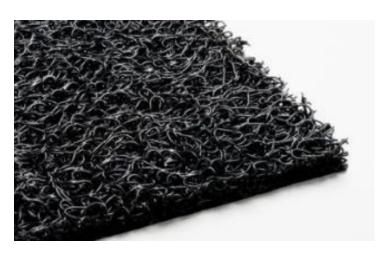
El producto está hecho de un filamento continuo no tejido y unido de vinilo resistente al aceite para formar un tapete resistente al agua, aceite, a la intemperie y al medio ambiente, adecuado para el tráfico pesado.
